# MÁTRANOVÁK- KASZINO - FELMÉRÉSI TERV

**Mátránovák, belterület, HRSZ: 496**

Budapest, 2018. október 04.

MÁRKUS ÉS PARTNEREI KFT -1222. Bálvány utca 19. email [markus.kft@gmail.com](mailto:markus.kft@gmail.com)

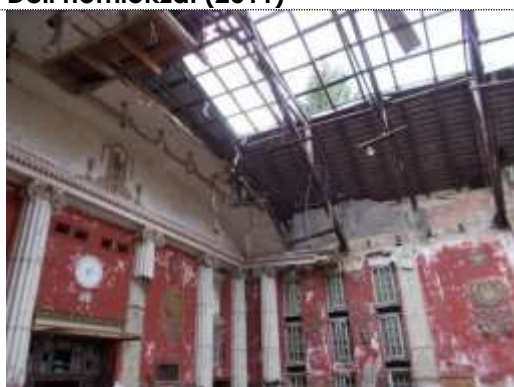
Nagyterem, bejárat rész (2018)

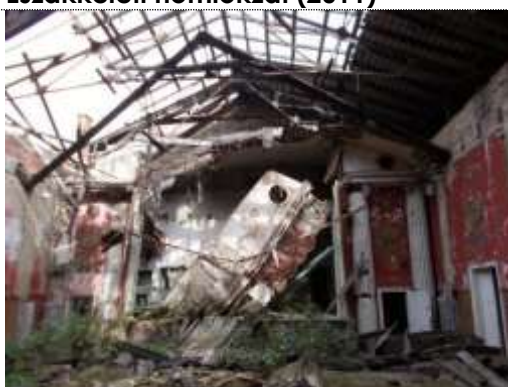
Nagyterem, színpad felőli rész (2018)

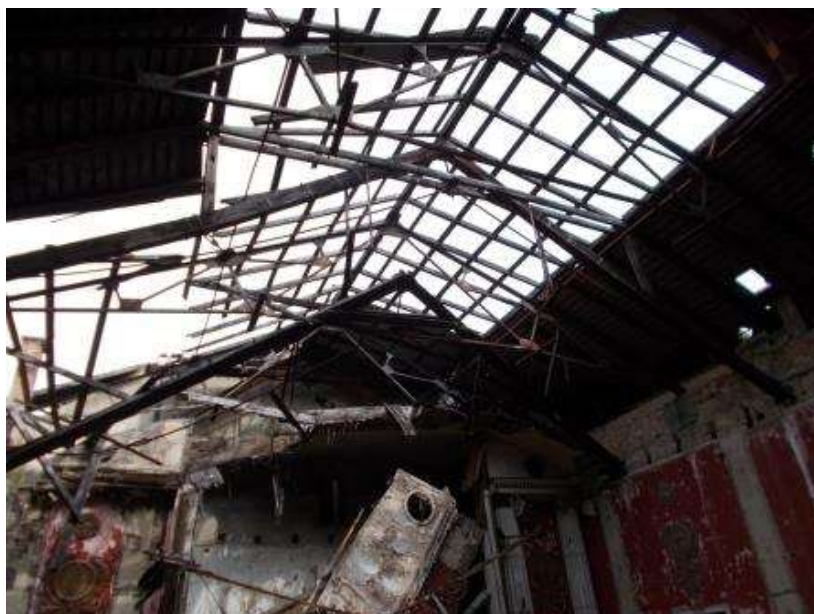
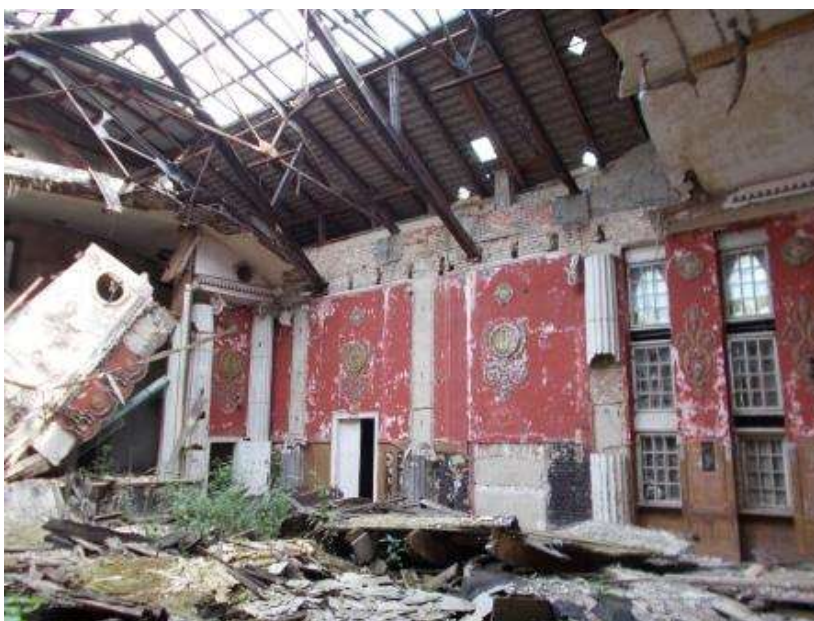
romlani kezdett. Napjainkban a Nagyterem tetőszerkezetének-mennyezetének jelentős része leszakadt és a még helyükön lévő vagy elmozdult fedélszék főállások és acél rácsostartók is életveszélyes állapotúak.

A tulajdonos (Ganz Híd-, Daru és Acélszerkezetgyártó Rt) 2010-2012-es évek (?) környékén lezárta az életveszélyessé vált épületet. A homlokzati nyílászárókat bedeszkázták és figyelmeztető táblák hívják fel a figyelmet arra, hogy az épületbe bemenni tilos és életveszélyes. Az alábbi 2 felvétel talán meggyőzően bizonyítja, hogy a Nagyterem tetőszerkezete bármely időpontban, de rendkívüli időjárási körülmények (nagy mennyiségű csapadék, villámcsapás) hatására nagy valószínűséggel összeomolhat. A tetőszerkezet (a nagyterek lefedő szerkezetének jellemzői -méret, súly, 6-7 méteres zuhanás-) további sérülése, akár az egész épületösszeomlását is előidézhetheti:

(Nagyterem északnyugati, színpad felőli részei,  
fotókészítés ideje: 2018.09.04. délelőtti órák)

egy háborús bombatalálathoz hasonlítható. A tulajdonosnak a rongálások és károsodások után haladéktalanul (2010-2011 táján) intézkedni kellett volna és megrendelni a kijavítást. A helyszíni állapotellenőrzéskor és az ott készített fotófelvételek részletes tanulmányozása után megállapítható, hogy napjainkban – 2018. szeptember 4 – már kijavítás vagy helyreállítás nem képzelhető el. A tetőszerkezetet-mennyezetet-héjalást teljes egészében le kell bontani. Újjáépítés/rekonstrukció csak új szerkezetekből és a koszorúk, és a tartószerkezeti falak ellenőrzése után valósítható meg. Megállapítható, hogy a tulajdonosi döntés és professzionális intézkedés hiánya -1-3 éves késlekedés- a kijavítás helyett teljes lebontást és helyreállítást követel napjainkban.

A helyszínen kapott információk és a Google Earth Street View programja szerint is a Tulajdonos 2012 körül a sérülések és a mennyezet további leszakadásakor a Kaszinó külső nyílászáróit bedeszkáztatta (a leszakadt mennyezeti deszkaborításból és a belső ajtókból!), és a nyílászárók többségén felhívta a figyelmet a behatolás tilalmára és az életveszélyes állapotra. Maga a bedeszkázás és a tiltó táblák a további szándékos rongálást megakadályozták, de a szerkezetek további károsodását természetesen nem. Így jelenleg bármely pillanatban és egy esetleges szélsőséges időjárási viszonyok esetén fokozottabban fennáll a veszélye annak, hogy a tetőszerkezet további részeinek leomlása esetén a Nagyterem tartó-határoló falai is ledőlnek és így az egész épület összeomolhat. A Nagyterem tetőszerkezetének bontása majd helyreállítása különös gondossággal elkészített bontási tervvel lehetséges.
